Onderhoud van monumentaal beton

Beton- en wapeningsschade komt veel voor in industrieel erfgoed, aangezien deze gebouwen voor het grootste deel dateren uit de tweede helft van de 19^{de} en het begin van de 20^{ste} eeuw. Herstel van deze schade is goed mogelijk door een moderne aanpak, zonder afbreuk te doen aan de cultuurwaarden. In dit artikel wordt ingegaan op de techniek van betonherstel.

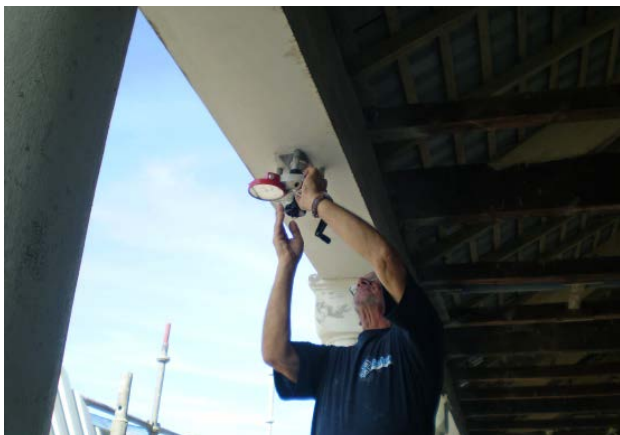
Hechtsterkte meting.

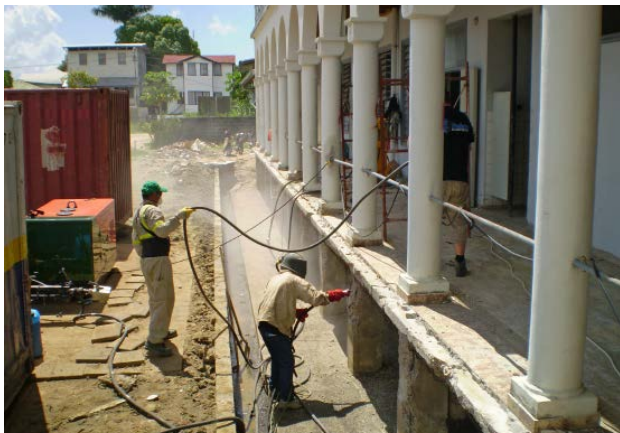
Stralen van het beton voor reparatie.

Het uitvoerige onderzoek heeft geleid tot een restauratieadvies, dat aansluitend is uitgevoerd. De constructie van het gebouw is hersteld en versterkt met de toepassing van koolstoflijmwapening; een techniek die in Suriname nog niet eerder toegepast werd. De schade aan het beton is hersteld door allereerst de slechte delen te verwijderen en het betonoppervlak en het wapeningsstaal te reinigen. Daar waar nodig is wapeningsstaal bijgeplaatst. Vervolgens zijn schadeplekken en scheuren met spuitbeton en reparatiecompound gerepareerd waarbij een dekingsvermeerdering is toegepast. Uiteraard is het gebouw, in overleg met een constructeur, tijdens de werkzaamheden tijdelijk ondersteund door stut- en stempelwerk.

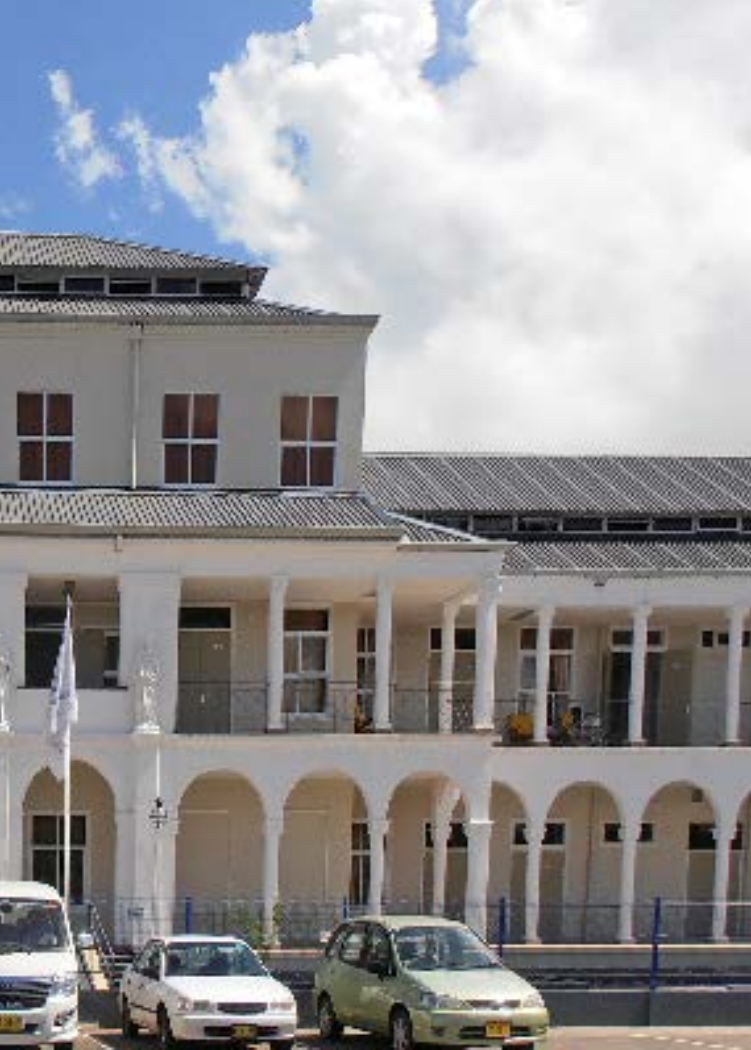
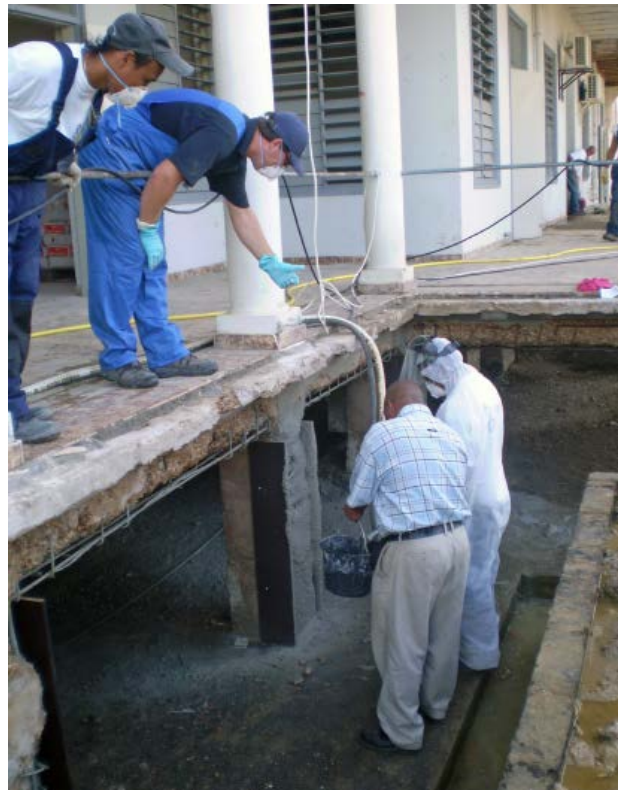
Inspectie en restauratiewerk bij het Sint Vincentiusziekenhuis in Paramaribo.

nemen van betonmonsters voor onderzoek naar chloride, het bepalen van de betondekking op de wapening en het lokaliseren van de betonschade. De betonconstructie bleek op veel plaatsen in redelijke staat te zijn. Echter, op meerdere plaatsen werd wapening met een te geringe dekking aangetroffen. Wapening gaat daar corroderen (roesten) waar genoeg vocht en zuurstof aanwezig is. De betondekking is gemeten met een LCM (Logging Cover Meter). Dit apparaat kan zodanig worden ingesteld dat een geluidssignaal wordt afgegeven als er wapening wordt aangetroffen met een dekking geringer dan een van tevoren ingestelde dikte. In dit geval is de LCM ingesteld op 20 millimeter. Verder is rekening gehouden met de invloed van de relatieve luchtvochtigheden ter plaatse. Alleen die wapening die zich in de buitenste betonschil bevindt heeft kans op corrosie, indien het beton daar is gecarbonateerd. De carbonatie is steekproefgewijs bepaald door phenolftaleïne op een vers breukvlak van het beton aan te brengen. Een rood/paars verkleuring van het beton maakt -kort gezegd- zichtbaar dat het beton een hoge pH-waarde heeft. De wapening zal niet corroderen.

De schade in het gebouw was omvangrijk en bestond vooral uit scheurvorming en afdrucken van het beton door roestende wapening. Ook reparaties in het verleden zijn weer losgekomen van de ondergrond. Het advies was om bij herstel een dekingsvermeerdering aan te brengen om te voorkomen dat dezelfde problemen zich weer gaan voordoen.

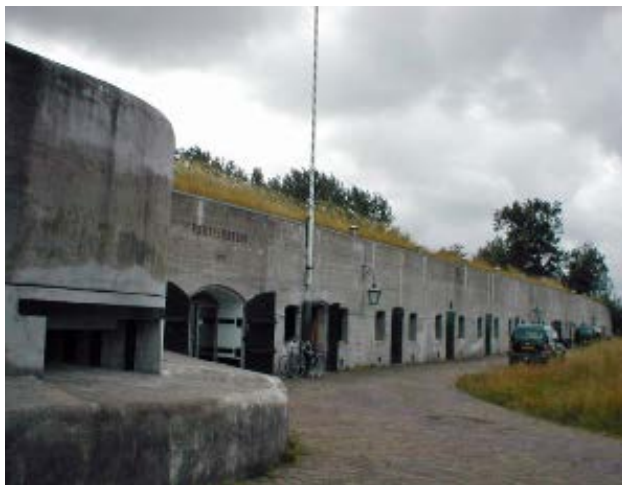
Linksboven:
Fort Uithoorn na
betonreparatie.

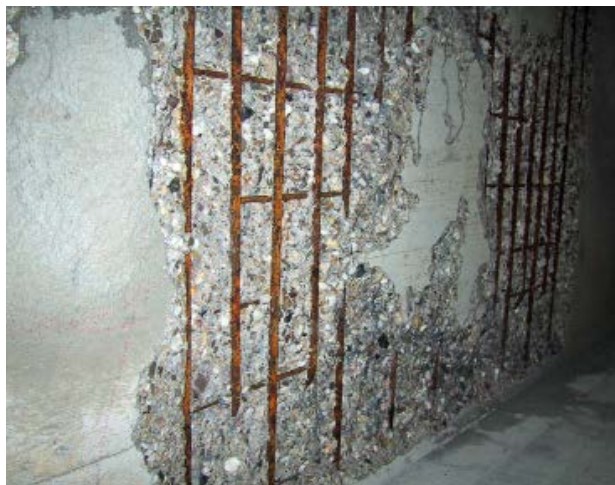
Rechtsboven:
Betonschade door
ingemengde chloride.

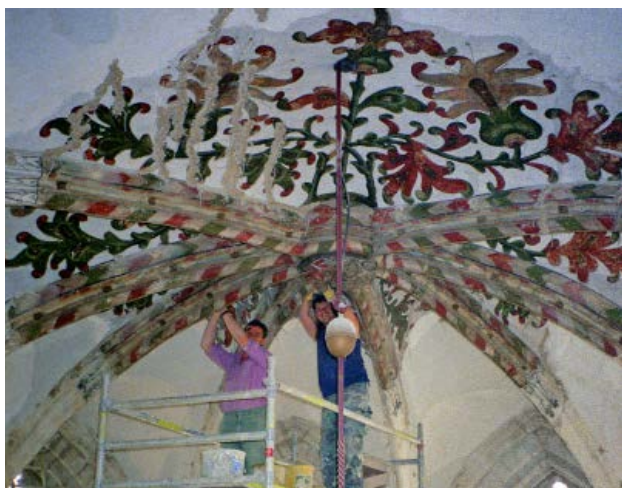
Linksonder:
Cementinjectie Grote
Kerk Breda.

Bijzonder project De Acropolis in Athene is gebouwd met het beton, zoals dat in de oudheid werd toegepast. Als betonspecialist zijn wij bij het onderhoud van dit eeuwenoude monument betrokken geweest en hebben middels cementinjectie, delen van het gebouw constructief aan elkaar gelijmd met een speciale op maat gemaakte injectie-cementmassa, waardoor de structuur en doorlaatbaarheid niet werd aangetast.

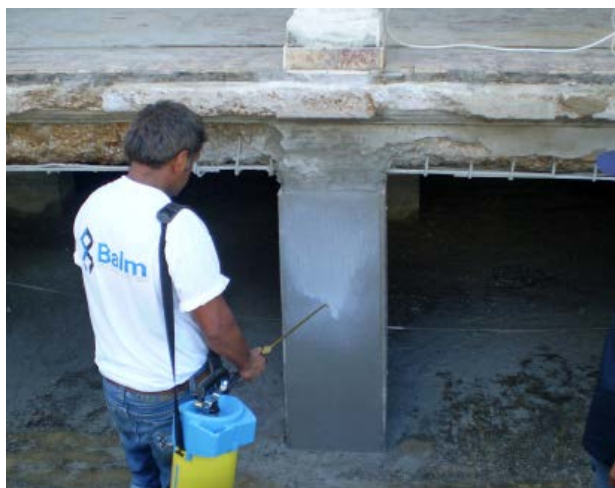
Rechtsonder:
Restauratiewerk bij het
Sint Vincentiuszieken-
huis in Paramaribo.
